Отчет об оценке автомобиля

Модель авто Audi A1

Отчет о проверке Expert PHENIX

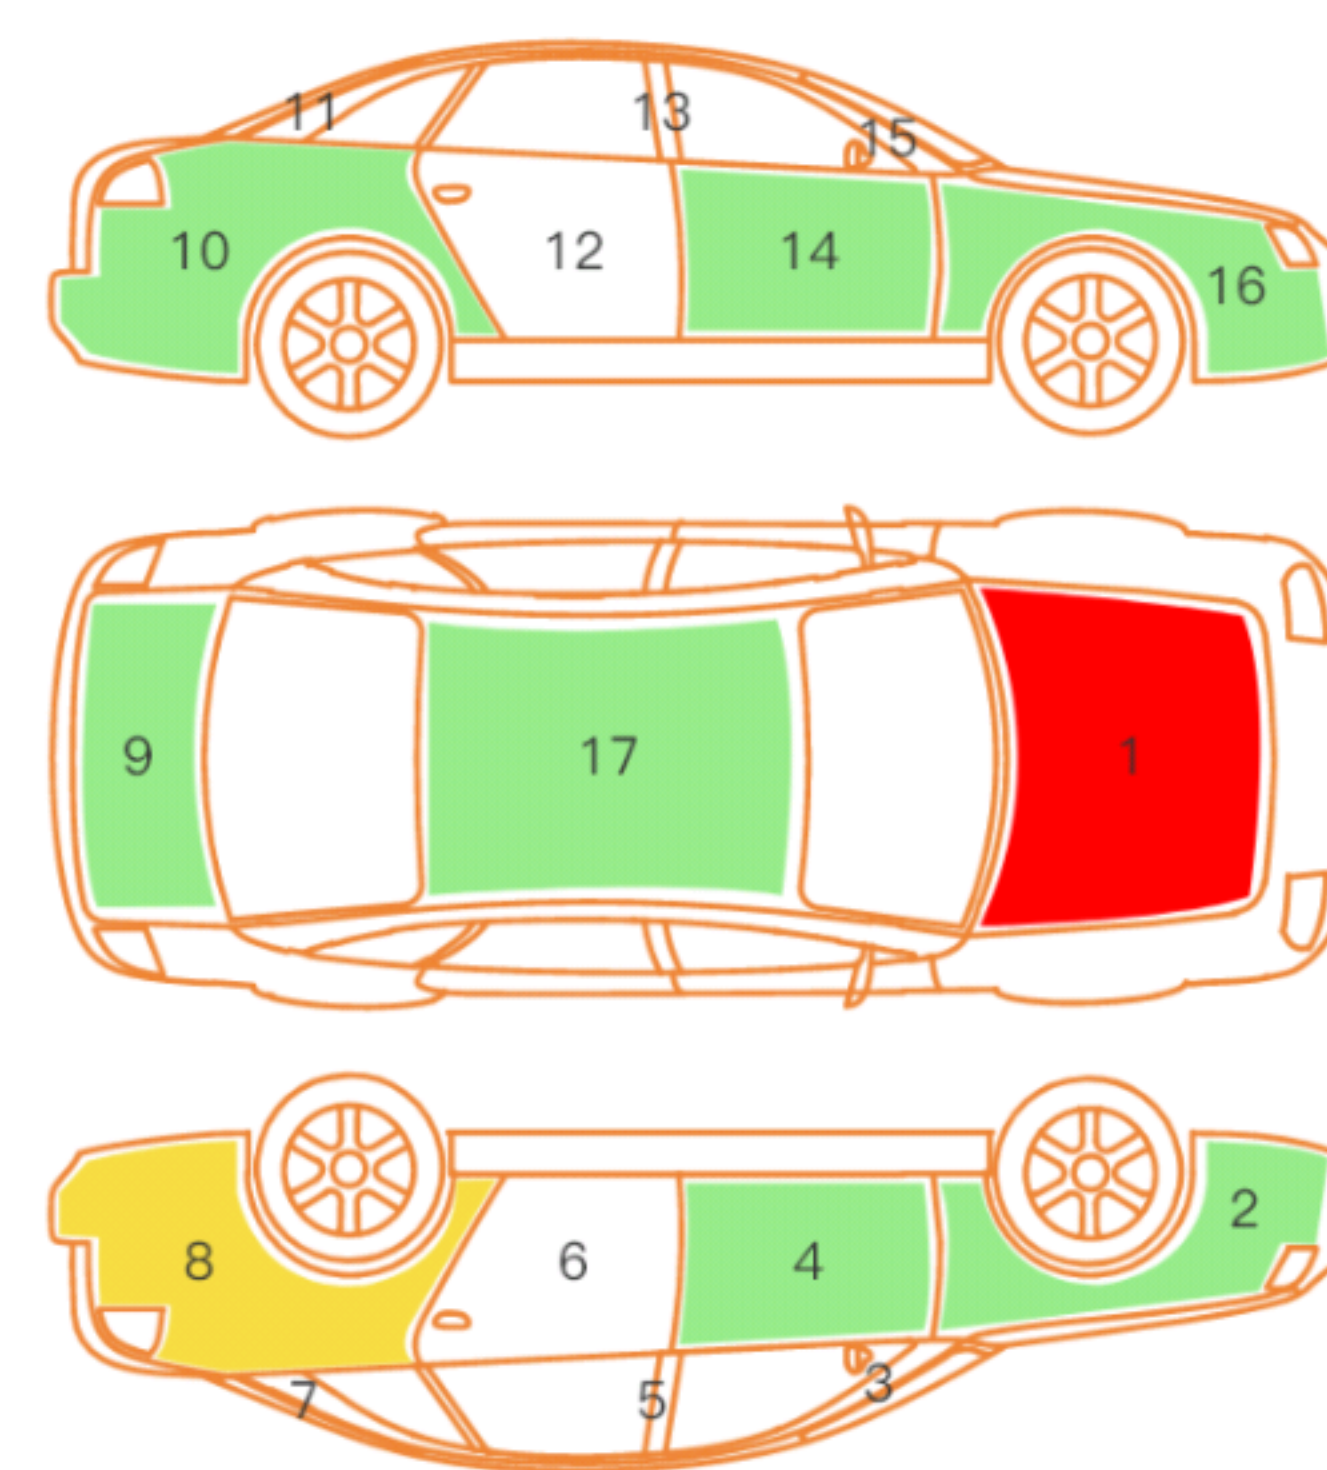
Кузовные элементы	Толщина ЛКП						Результаты оценки
1.Капот автомобиля	309 ОЦИНК	312 ОЦИНК	316 ОЦИНК	435 ОЦИНК	368 СТАЛЬ	349 ОЦИНК	ШПАТЛЕВКА
2.Левое переднее крыло	126 ОЦИНК	118 ОЦИНК	120 ОЦИНК	120 ОЦИНК	127 ОЦИНК	110 ОЦИНК	БЕЗ РЕМОНТА

3.Левая стойка А	-- --	-- --	-- --	-- --	-- --	-- --	
4.Левая передняя дверь	127 ОЦИНК	127 ОЦИНК	119 ОЦИНК	105 ОЦИНК	125 ОЦИНК	107 ОЦИНК	БЕЗ РЕМОНТА
5.Левая стойка В	-- --	-- --	-- --	-- --	-- --	-- --

6.Левая задняя дверь	-- --	-- --	-- --	-- --	-- --	-- --	
7.Левая стойка С	-- --	-- --	-- --	-- --	-- --	-- --	
8.Левое заднее крыло	109 ОЦИНК	114 ОЦИНК	179 ОЦИНК	124 ОЦИНК	113 ОЦИНК	106 ОЦИНК	ПЕРЕКРАШЕНО

9.Багажник	115 ОЦИНК	119 ОЦИНК	135 ОЦИНК	122 ОЦИНК	118 ОЦИНК	112 ОЦИНК	БЕЗ РЕМОНТА
10.Правое заднее крыло	112 СТАЛЬ	140 ОЦИНК	139 СТАЛЬ	123 ОЦИНК	159 ОЦИНК	118 СТАЛЬ	БЕЗ РЕМОНТА

11.Правая стойка С	-- --	-- --	-- --	-- --	-- --	-- --	
12.Правая задняя дверь	-- --	-- --	-- --	-- --	-- --	-- --	
13.Правая стойка В	-- --	-- --	-- --	-- --	-- --	-- --

14.Правая передняя дверь	121 ОЦИНК	120 ОЦИНК	124 ОЦИНК	118 СТАЛЬ	107 ОЦИНК	112 ОЦИНК	БЕЗ РЕМОНТА
15.Правая стойка А	-- --	-- --	-- --	-- --	-- --	-- --

16.Правое переднее крыло	154 ОЦИНК	121 ОЦИНК	120 ОЦИНК	120 ОЦИНК	114 ОЦИНК	127 ОЦИНК	БЕЗ РЕМОНТА
17.Крыша	132 ОЦИНК	134 ОЦИНК	130 ОЦИНК	123 ОЦИНК	132 ОЦИНК	124 ОЦИНК	БЕЗ РЕМОНТА
